Bogotá D.C., 23 de Diciembre de 2019
130-OCI

MEMORANDO

ASUNTO: Auditoría a las adecuaciones, puestos de trabajo e instalaciones en general del DADEP.

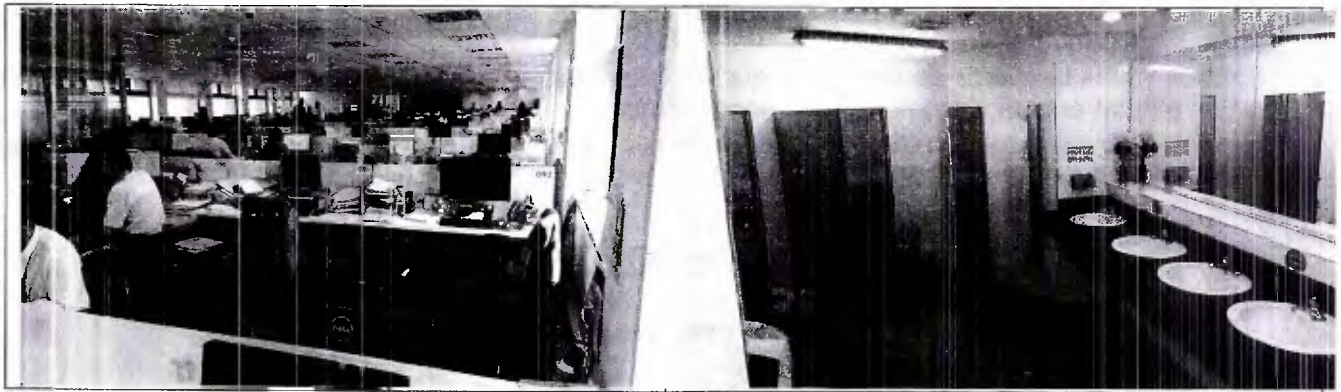
Fuente: Registro fotográfico OCI - DADEP_CAD Piso 15

Conforme al plano arquitectónico suministrado por la Oficina de Recursos Físicos, la sede principal del Departamento Administrativo de la Defensoría del Espacio Público DADEP, ubicada en el piso 15 del edificio del CAD está compuesta por dos crujiás de servicio que contienen las siguientes áreas: Dos (2) vanos para ocho (8) ascensores comunes, un (1) vano para ascensor de servicio, cuatro (4) puntos fijos (escaleras), dos (2) baterías de baños para hombres, dos (2) baterías de baños para mujeres, un (1) baño auxiliar (directivos), dos (2) cuartos de servicio, dos (2) áreas para recepción y circulación. Una zona de oficinas en el piso 15 que contiene las siguientes áreas: café acceso oriental, depósito acceso oriental, sala de atención al público, asesores de dirección, dirección general, recepción dirección, oficina jefe de planeación, oficina asesora de planeación, jefe asesora jurídica, oficina asesora jurídica, jefe de sistemas, oficina de sistemas, centro de cómputo, planta eléctrica, defensor del ciudadano, sala de capacitación, sala de reuniones, asesor SAI, jefe SAI, asistentes SAI, oficinas SAI, asistentes SAF, Jefe SAF, asesor SAF, oficinas SAF, jefe SRI, asesor SRI, oficinas SRI, jefe control interno, oficinas control interno, oficina segunda instancia, café acceso occidental y depósito costado occidental.

Durante el recorrido hecho por las instalaciones del Dadep, se pudo determinar que en términos generales la infraestructura, dotación y servicios presentan buen estado de conservación y mantenimiento; sin embargo, se evidenciaron algunas fallas asociadas a la falta de mantenimiento preventivo:

- Se presenta una fuga en uno de los aparatos sanitarios (orinal), localizado en la batería de baños de hombres del costado oriental.
- Existen varias lámparas de cielo raso que no cuentan con las respectivas luminarias (tubos led) o están en mal estado y requieren ser reemplazados.
- Los dispositivos enrutadores o encargados de repetir la señal de WIFI presentan constantes fallas debido a que no tienen una conexión eléctrica independiente o vínculo con polo a tierra.

1. Hacer seguimiento constante y continuo a posibles daños que se puedan presentar en las baterías sanitarias de la entidad a fin de evitar eventos mayores.

2. Reemplazar de manera inmediata todos los tubos led que están pendientes o en mal estado en las lámparas de cielo raso en toda la entidad.
3. Ordenar a quien corresponda, modificar la conexión eléctrica con polo a tierra de los dispositivos enrutadores encargados de repetir la señal inalámbrica del sistema WIFI.

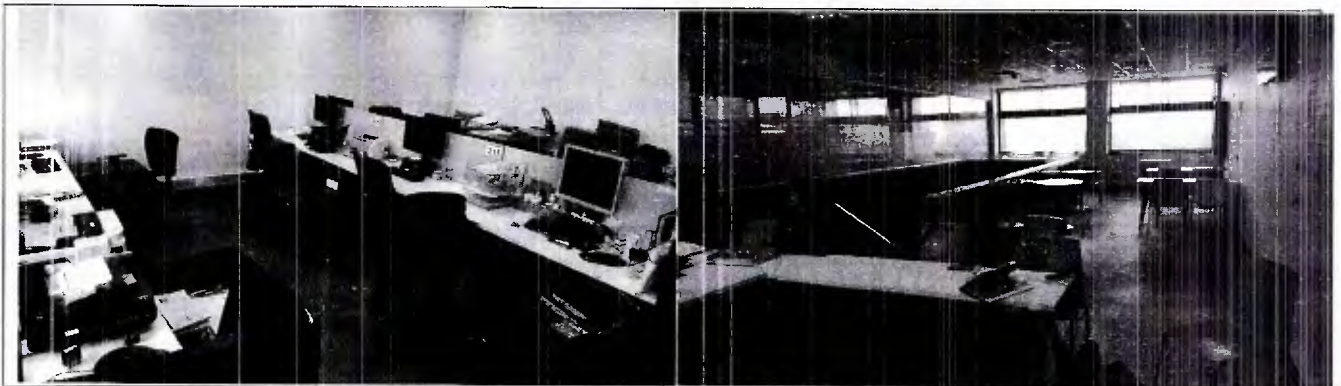
Fuente: Registro fotográfico OCI - DADEP_CAD Piso 16

En el piso 16 del mismo edificio existe una zona complementaria compuesta por un punto fijo (escalera), área de archivo, oficinas de archivo, cafetería, cocina, almacén y cuarto de acopio temporal de residuos peligrosos.

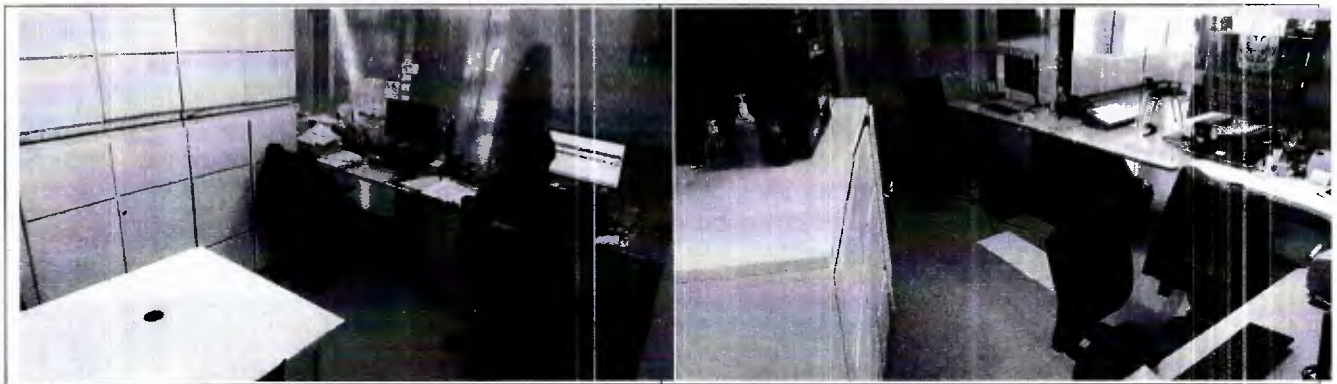
Fuente: Registro fotográfico OCI - DADEP_CAD Supercade

También existe una superficie de oficinas ubicada en el piso 1 Supercade, compuesta por dos (2) espacios para oficinas, separadas por un área libre de atención al público, con capacidad para cinco (5) puestos de trabajo y un área de reuniones. Su estructura construida en vidrio y drywall con divisiones en aluminio presenta buen estado de conservación y mantenimiento.

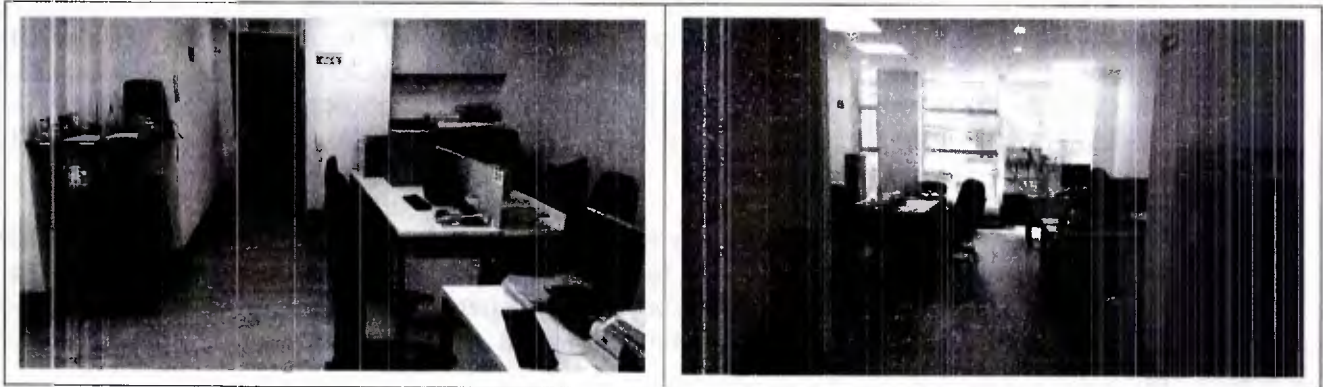
Fuente: Registro fotográfico OCI - DADEP_USAQUÉN CL 120A 7 68 OFICINA 204

En la visita realizada el día 11 de diciembre de 2019, se evidenció que el Dadep cuenta con una sede alterna en el edificio CEI III ubicado en la CL 120A 7 62/68 Oficina 204, compuesta por un espacio para oficina abierta con capacidad para diez (10) puestos de trabajo, un área reuniones y un pequeño espacio de servicio (alacena y café); no cuenta con divisiones modulares y presenta buen estado de conservación y mantenimiento.

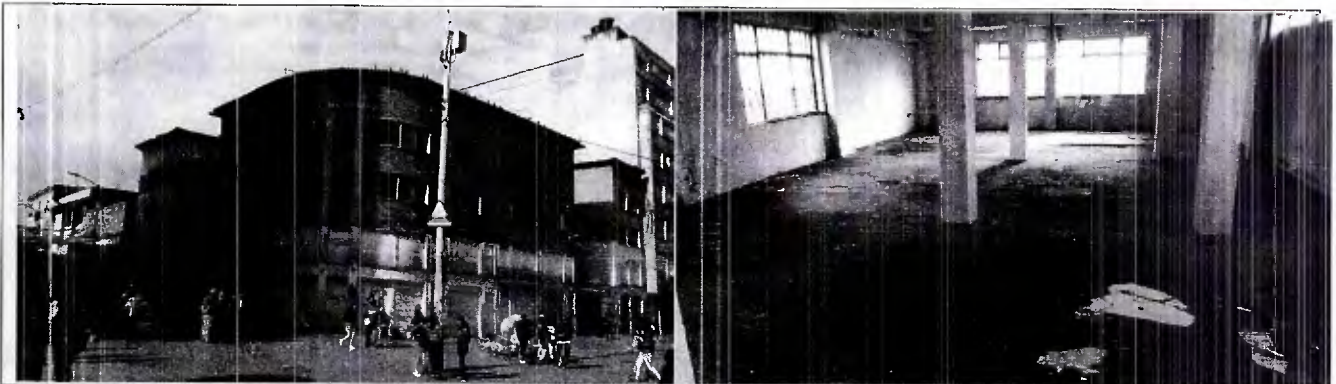
Fuente: Registro fotográfico OCI - DADEP Edificio Navarro KR 11 11 73

El viernes 13 de diciembre de 2019, en compañía de una funcionaria Edda Lissete Beltran, profesional PIGA de la Subdirección Administrativa y Financiera - SAF, se practicó visita al predio denominado “Bodegas San Victorino, Edificio Navarro”, ubicado en la KR 11 11 73, justo en la esquina del costado sur de la Plaza de la Mariposa. El inmueble consta de tres edificaciones de cuatro (4) pisos cada una, separadas espacialmente por una vía interna; corresponde a construcciones tradicionales hechas con estructuras (vigas y columnas) en concreto, muros divisorios y de fachada en ladrillo, placas de entrepiso aligeradas y pisos en tablas de madera y baldosas de cemento en algunos espacios, puertas en madera en muy mal estado, ventanas metálicas y vidrio común, puntos fijos (escaleras) en concreto con acabados en granito pulido, baños con enchapes cerámicos y aparatos sanitarios absolutamente inservibles, cubierta con entramado en madera y techo con láminas de asbesto-cemento (tipo eternit) en mal estado.

Las áreas (bodegas o locales) de los primeros pisos de cada una de las edificaciones están siendo utilizadas para el acopio de diferentes tipos de materiales, insumos y elementos publicitarios, los

En general, aunque no se evidenciaron fallas estructurales en los edificios, la inexistencia de un plan de manejo de condiciones de salubridad que impida el ingreso de palomas y roedores al interior de las edificaciones, así como una adecuada atención y protección o reemplazo de los materiales deteriorados, hacen que los espacios presenten un avanzado estado de deterioro por falta de mantenimiento. (Ver registro fotográfico en CD adjunto).

De otra parte, las instalaciones administradas por el Dadep ubicadas en la KR 11 11 73 (San Victorino - Edificio Navarro) y KR 7 0 75 SUR (Calvo Sur), debido a la vetustez de las edificaciones y la inexistencia de un plan de mantenimiento continuo, hacen que los inmuebles sean susceptibles a un riesgo de colapso por deterioro de sus estructuras portantes.

4. Implementar de inmediato un plan de manejo y recuperación física de los inmuebles ubicados en la en la KR 11 11 73 (San Victorino - Edificio Navarro) y KR 7 0 75 SUR (Calvo Sur), toda vez que la falta de mantenimiento está generando deterioro continuo de sus instalaciones.

6. Realizar las acciones a que haya lugar, para la comercialización del inmueble ubicado en la KR 11 11 73 (San Victorino - Edificio Navarro), aprovechando su localización estratégica y su atractivo para el desarrollo de un proyecto de interés comercial.

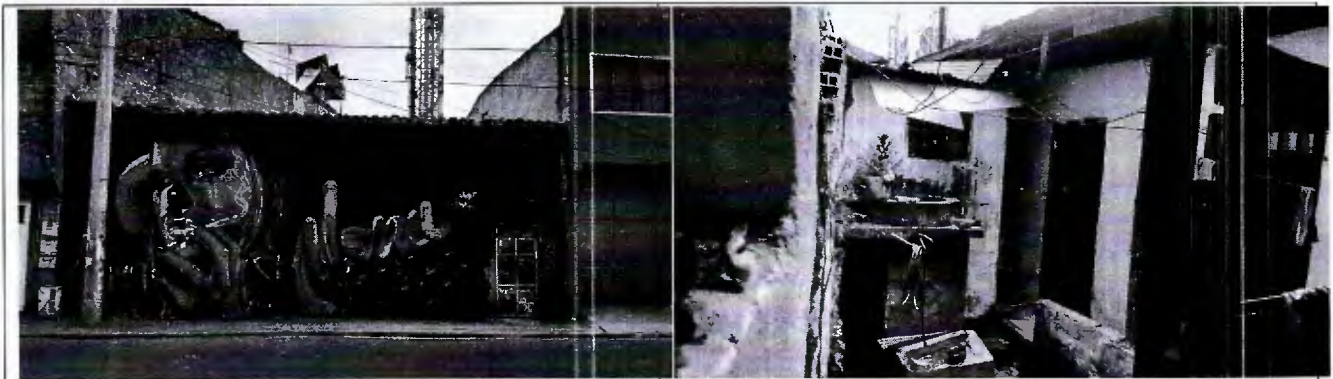
Fuente: Registro fotográfico OCI - DADEP - Calvo Sur - KR 7 0 75 SUR

En visita realizada el día 11 de diciembre de 2019 a las instalaciones del predio ubicado en la KR 7 0 75 SUR, se observó una edificación de un piso vetusta y en mal estado de conservación, construida en ladrillo prensado con pañete rustico y pintada de blanco, estructura de cubierta con entramado en madera rolliza y tejas de asbesto cemento y zinc en algunas partes, puerta de acceso metálica y las demás puertas interiores y ventanas en madera en mal estado, pisos en mortero rustico y algunos espacios con baldosa de cemento en mal estado, cuenta con un baño y una cocina en muy mal estado. En el inmueble se almacenan unos cuantos muebles de oficina viejos y en mal estado, los cuales son custodiados por un guarda de seguridad quien atendió la visita. (Ver registro fotográfico en CD adjunto).

5. Se recomienda a la Subdirección de Administración Inmobiliaria definir acciones concretas sobre el destino, uso y manejo del inmueble ubicado en la KR 7 0 75 SUR (Calvo Sur), que permitan establecer la relación costo beneficio que implica mantener un servicio de vigilancia durante las 24 horas.

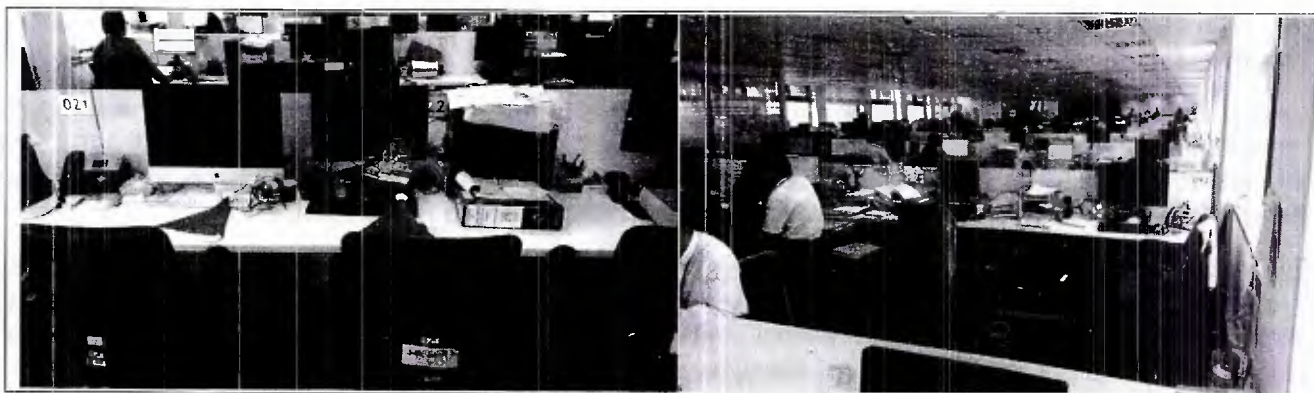
Fuente: Registro fotográfico OCI - DADEP_CAD Piso 15

Del total de los puestos de trabajo originalmente diseñados e instalados en todas superficies que ocupan las oficinas del Departamento Administrativo de la Defensoría del Espacio Público, se han hecho modificaciones y adecuaciones generando 28 nuevos espacios de trabajo, para lo cual fue necesario suspender el uso de los armarios de apoyo (credenzas) a fin de proveer un espacio adicional para disponer otra silla de oficina.

Debido a la falta de espacio requerido para el desarrollo de las labores, existe riesgo laboral por hacinamiento, especialmente en aquellos puestos de trabajo que fueron modificados o ajustados para incluir otra persona dentro del mismo espacio laboral originalmente diseñado para un individuo, toda vez que podría causar fallas de carácter eléctrico y aumento de riesgo biomecánico o falta de higiene postural.

8. Tomar las acciones necesarias para mitigar los riesgos por hacinamiento laboral, a fin de evitar la materialización por las causas señaladas anteriormente.

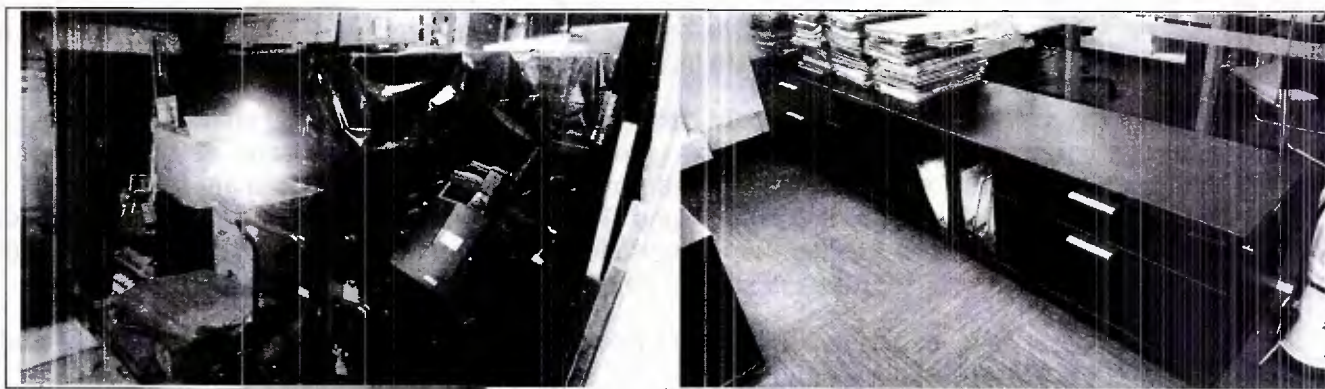
Fuente: Registro fotográfico OCI - Bodega Dadep Sótano CAD - Piso 15

De los 28 armarios de apoyo (credenzas) que fueron suprimidos de los puestos oficiales de trabajo,

21 se encuentran dispuestos y embalados junto con otros elementos y materiales de oficina en una bodega ubicada en el sótano del edificio del CAD y 7 se encuentran dispuestos y en servicio en la sede principal piso 15 CAD.

Con relación a los elementos que componen los puestos de trabajo, existe un riesgo potencial de detrimento patrimonial relacionado con la no utilización y puesta al servicio de los armarios de apoyo (credenzas) que fueron suprimidos y que hoy se encuentran almacenados en el sótano del CAD, los cuales fueron adquiridos en el contrato de remodelación de las oficinas de la entidad para suplir las insuficiencias de los puestos de trabajo.

7. Tomar las acciones necesarias tendientes a definir un uso adecuado de los armarios de apoyo (credenzas) que se encuentran almacenados en la bodega ubicada en el sótano del CAD.
