Bogotá D.C., 23 de Diciembre de 2019
130-OCI

MEMORANDO

ASUNTO: Auditoría a las adecuaciones, puestos de trabajo e instalaciones en general del DADEP.

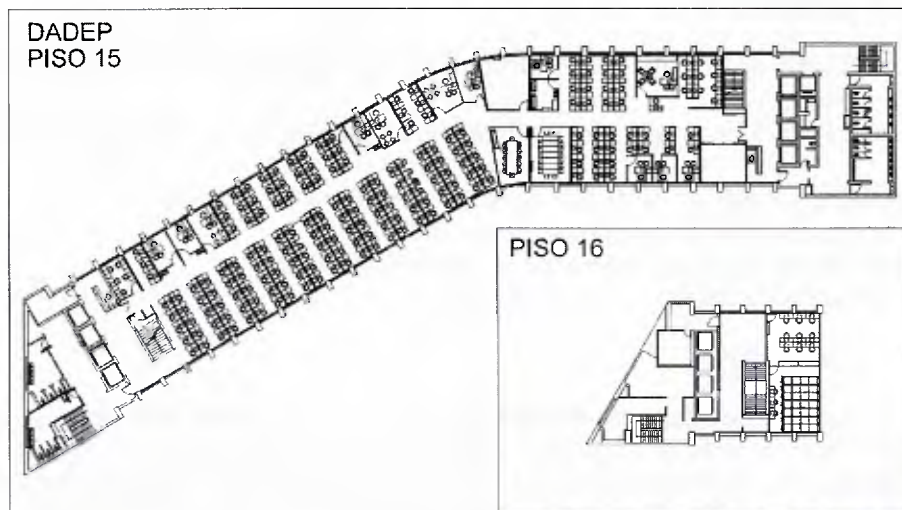
Fuente: Recursos Físicos - SAF - Planta Arquitectónica DADEP_CAD Piso 15 y 16

Conforme al plano arquitectónico suministrado por la Oficina de Recursos Físicos, la sede principal del Departamento Administrativo de la Defensoría del Espacio Público DADEP, ubicada en el piso 15 del edificio del CAD está compuesta por dos crujiás de servicio que contienen las siguientes áreas: Dos (2) vanos para ocho (8) ascensores comunes, un (1) vano para ascensor de servicio, cuatro (4) puntos fijos (escaleras), dos (2) baterías de baños para hombres, dos (2) baterías de baños para mujeres, un (1) baño auxiliar (directivos), dos (2) cuartos de servicio, dos (2) áreas para recepción y circulación. Una zona de oficinas en el piso 15 que contiene las siguientes áreas: café acceso oriental, depósito acceso oriental, sala de atención al público, asesores de dirección, dirección general, recepción dirección, oficina jefe de planeación, oficina asesora de planeación, jefe asesora jurídica, oficina asesora jurídica, jefe de sistemas, oficina de sistemas, centro de cómputo, planta eléctrica, defensor del ciudadano, sala de capacitación, sala de reuniones, asesor SAI, jefe SAI, asistentes SAI, oficinas SAI, asistentes SAF, Jefe SAF, asesor SAF, oficinas SAF, jefe SRI, asesor SRI, oficinas SRI, jefe control interno, oficinas control interno, oficina segunda instancia, café acceso occidental y depósito costado occidental.

Durante el recorrido hecho por las instalaciones del Dadep, se pudo determinar que en términos generales la infraestructura, dotación y servicios presentan buen estado de conservación y mantenimiento; sin embargo, se evidenciaron algunas fallas asociadas a la falta de mantenimiento preventivo:

- Se presenta una fuga en uno de los aparatos sanitarios (orinal), localizado en la batería de baños de hombres del costado oriental.
- Existen varias lámparas de cielo raso que no cuentan con las respectivas luminarias (tubos led) o están en mal estado y requieren ser reemplazados.
- Los dispositivos enrutadores o encargados de repetir la señal de WIFI presentan constantes fallas debido a que no tienen una conexión eléctrica independiente o vínculo con polo a tierra.

1. Hacer seguimiento constante y continuo a posibles daños que se puedan presentar en las baterías sanitarias de la entidad a fin de evitar eventos mayores.

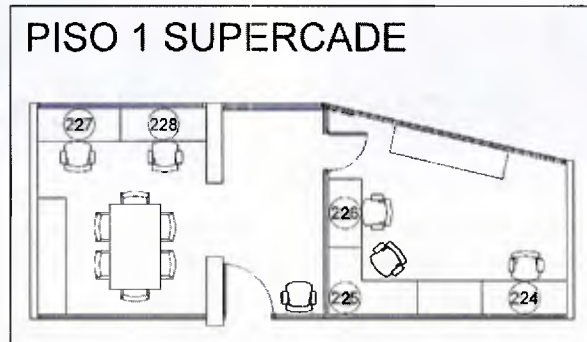
Fuente: Recursos Físicos – SAF – Planta Arquitectónica Dadep_Supercade

También existe una superficie de oficinas ubicada en el piso 1 Supercade, compuesta por dos (2) espacios para oficinas, separadas por un área libre de atención al público, con capacidad para cinco (5) puestos de trabajo y un área de reuniones. Su estructura construida en vidrio y drywall con divisiones en aluminio presenta buen estado de conservación y mantenimiento.
